Débora da Silva Fernandes

**Estudo sobre a realidade da reabilitação de edifícios em
Portugal
Abordagem térmico-energética**

Dissertação para obtenção do Grau de Mestre em Engenharia
Civil – Perfil de Construção

Setembro 2012

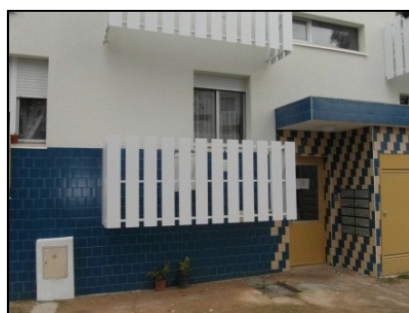
No entanto, salienta-se que a aplicação de acabamentos descontínuos, nomeadamente com recurso a ladrilhos cerâmicos, pode apresentar alguns problemas particularmente no que diz respeito à permeabilidade ao vapor de água (que pode influenciar o fenómeno de condensações interiores) e na estanquidade das juntas entre ladrilhos [MALANHO, VEIGA, 2011].

Figura 5.4 – Embasamento (*Obra 25*)

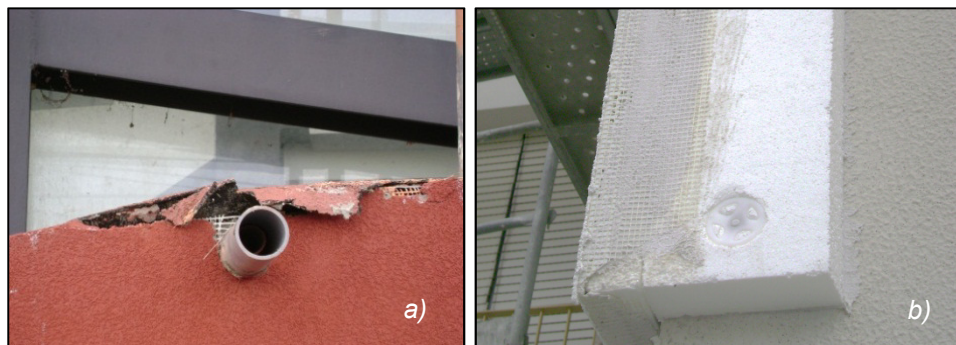
Outro aspecto importante para garantir a durabilidade da solução é o reforço dos pontos singulares com redes de fibra de vidro com tratamento anti álcalis. No entanto, não é incomum encontrarem-se situações em que esse reforço não foi efectuado convenientemente. Na *Obra 27* não foi efectuado o reforço de pontos singulares como as arestas (*i.e.*, cantos). Por isso, numa visita posterior à conclusão da obra, verificou-se a degradação do revestimento, como é possível confirmar na figura 5.5a. Na *Obra 25* o correcto reforço dos pontos singulares foi realizado, nomeadamente nas arestas do sistema, recorrendo a cantoneiras de reforço com fibra de vidro com tratamento anti-alcális.

Figura 5.5 – Sistema composto de isolamento pelo exterior: a) degradação do revestimento por falta de reforço de pontos singulares (Obra 27); b) aplicação de cantoneira de reforço (Obra 25)

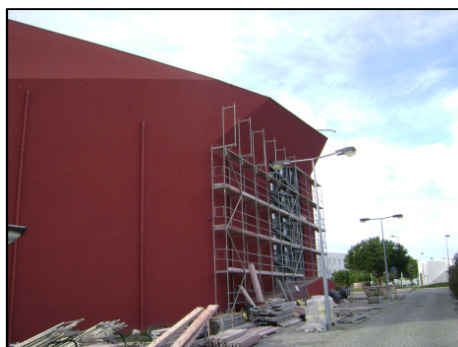
exposto a temperaturas de 80°/85°C durante períodos prolongados de tempo pode originar o seu amolecimento e, consequentemente, a sua variação dimensional e perda de propriedades [ACEPE, s.d.]. Por isso deve evitar-se aplicar acabamentos com cores mais escuras. No caso da *Obra 27* (fig.27) esse aspecto não foi tido em conta, podendo dessa forma ocasionar fendilhação excessiva e até mesmo a degradação do isolante térmico.

Figura 5.8 – Aplicação de acabamento com cor escura em ETICS (*Obra 27*)

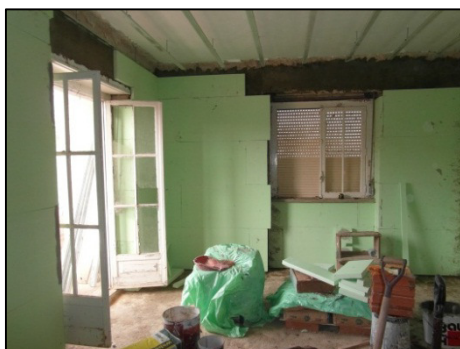
Figura 5.9 – Aplicação indevida, no interior, de um sistema composto de isolamento térmico (Obra 14)

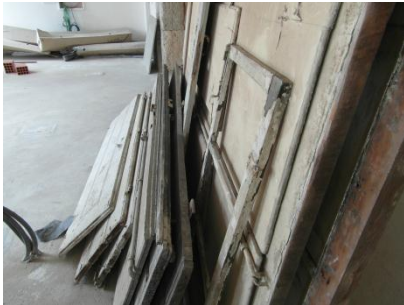
<p>Figura A2.8- Degradação dos elementos de madeira</p>

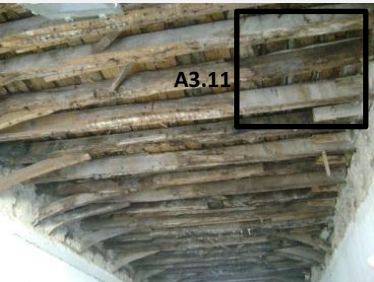
<p>Figura A3.10– Vista inferior: Pavimento sobre exterior</p>	<p>Ação da Humidade: Deterioração da madeira devido ao ataque de fungos de podridão</p>	<p>Pavimentos intermédios:</p> <ul style="list-style-type: none"> • Madeira de riga (20mm) assente sobre sarrafos de madeira • Lã de rocha com 30mm • Betonilha de assentamento • Laje maciça com 0,25m • Reboco e estuque <p>Pisos térreos (garagem): Laje de betão (moldes perdidos para pisos térreos)</p> <p>Pavimentos exterior sobre garagens:</p> <ul style="list-style-type: none"> • Laje 0,3m • Betonilha de regularização • Tela betuminosa impermeabilizante • Poliestireno extrudido 30mm • Betonilha armada 50mm • Pedra Lioz <p>Pavimentos sobre o exterior:</p> <ul style="list-style-type: none"> • Pelo exterior, aplicação de placa de cimento formada por uma alma de cimento Portland, revestida por uma camada de fibra de vidro embebida nas duas faces (<i>tipo Aquapanel</i>) • Estrutura principal metálica, • Contraplacado marítimo • Membrana acústica • Betonilha (0,2m) • Aglomerado de cortiça expandida com 50mm • Pavimento em madeira de riga

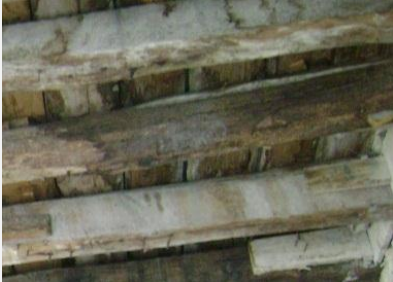
<p>Figura A3.11– Pormenor: Vigamento de madeira com sinais de apodrecimento</p>

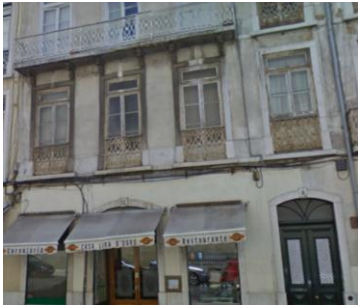
<p>Figura A7.2- Degradação da fachada</p>	<ul style="list-style-type: none"> • Picagem do reboco • Aplicação de novo reboco (<i>não foram disponibilizadas as características do mesmo</i>) • Aplicação de barramento de acabamento fino • Revestimento final por pintura: tinta areada fina (segundo fabricante de boa permeabilidade ao ar)

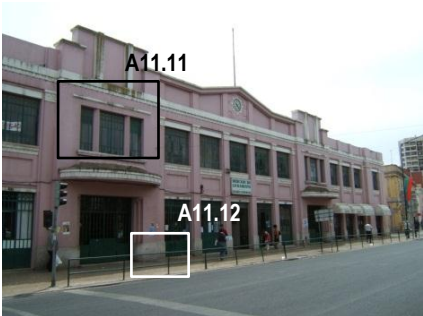
<p>Figura A11.10 – Alçado Norte</p>	<p>Ação da Humidade: Escrências e colonização microbológica generalizadas, essencialmente devido a criação de caminhos preferenciais do escoamento da água. O nível freático é elevado o que propicia o humedecimento prolongado na zona em contacto com o terreno, contribuindo para a degradação da camada de acabamento do reboco e pinturas</p> <p>Fendilhação:</p> <ul style="list-style-type: none"> Sem orientação preferencial e generalizada Com orientação preferencial devidas a tensões de corte excessivas <p>Ação de Agentes Atmosféricos: Degradação do revestimento por pintura</p>

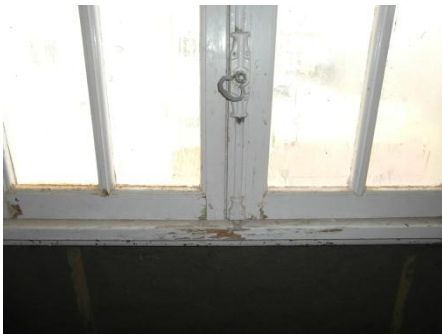
<p>Figura A14.5 –Degradação da caixilharia existente</p>		
Som b.	Estores de réguas plásticas pelo exterior	Sem anomalias a salientar	Nenhuma alteração
Instalações Técnicas	Rede de água e esgotos Rede eléctrica	N/A	Nenhuma intervenção

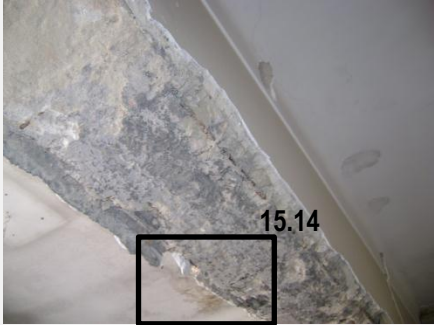
<p>Figura A15.13 – Infiltrações de água pela laje de esteira – compartimento a poente</p>

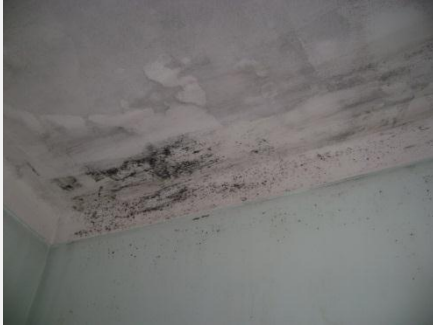
<p>Figura A15.15 – Bolores devido a condensações superficiais ou infiltrações – compartimento virado a nascente</p>

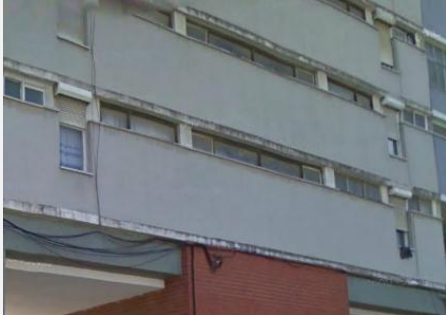
<p>Figura A17.2 – Fachada Principal: manchas e escorrências</p>

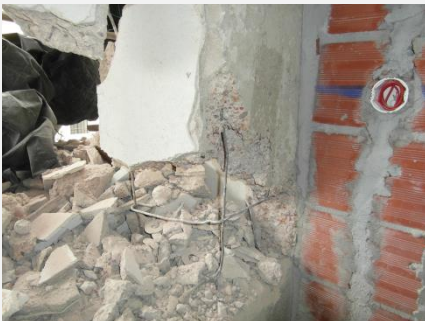
<p>Figura A18.2 – Varões insuficientes</p>	<p>Figura A18.3 – Demolição de algumas paredes exteriores; Estrutura de betão armado (Fonte: www.etu.pt)</p>		<p>Figura A18.4 – Contenção periférica e micro estacas (Fonte: www.etu.pt)</p>	
	<p>Figura A18.5 – Reforço de lajes</p>	<p>Figura A18.6 – Reforço de pilares</p>		<p>Figura A18.7 – Lajes colaborantes e montantes metálicos</p>	
<p>Cobertura</p>	<p>Estrutura de betão armado</p> <p>Revestimento em chapas de fibrocimento</p>	<p>Erros ou insuficiências na estrutura existente Deficiente dimensionamento ou erros de execução em obra, materializando-se por exemplo em varões de aço insuficientes, pondo em risco a resistência sísmica</p> <p>Desajustamento face a exigências de conforto acústico e térmico</p>		<p><u>Sobre o Palco:</u></p> <ul style="list-style-type: none">• Chapa de Zinco• Pannel de dupla chapa com preenchimento de poliuretano 50mm• Isolamento lã de rocha 50mm <p><u>Restantes:</u></p> <ul style="list-style-type: none">• Lajetas de betão• Placas de poliestireno extrudido 50 mm• Betonilha 80mm• Camada de betão leve 100mm• Betão existente 80mm• Caixa-de-ar 0,5m• Tecto falso em placas de gesso cartonado <p>Impermeabilização de platibandas</p>

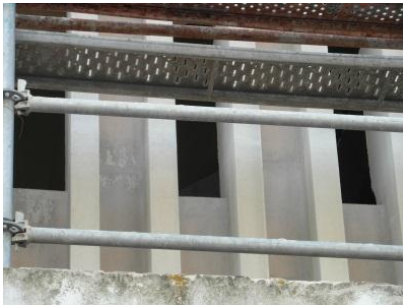
<p>Figura A18.12 – Destacamento pontual do revestimento por pintura e reboco; desenvolvimento de líquenes</p>	<p>Aplicação de sistema de isolamento térmico pelo exterior segundo a arquitectura definida para o edifício:</p> <ul style="list-style-type: none"> • Sistema composto de isolamento pelo exterior (ETICS) • Pannel sanduiche de dupla chapa com preenchimento em lã de rocha e acabamento • Pannel de chapa de zinco perfurada com isolamento de lã de rocha <p>Construção de paredes de betão leve rebocadas e pintadas</p>

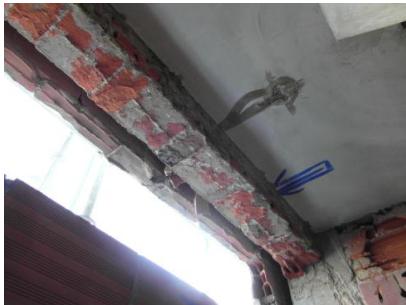
<p>Figura A18.13 – Paredes duplas sem isolamento</p>

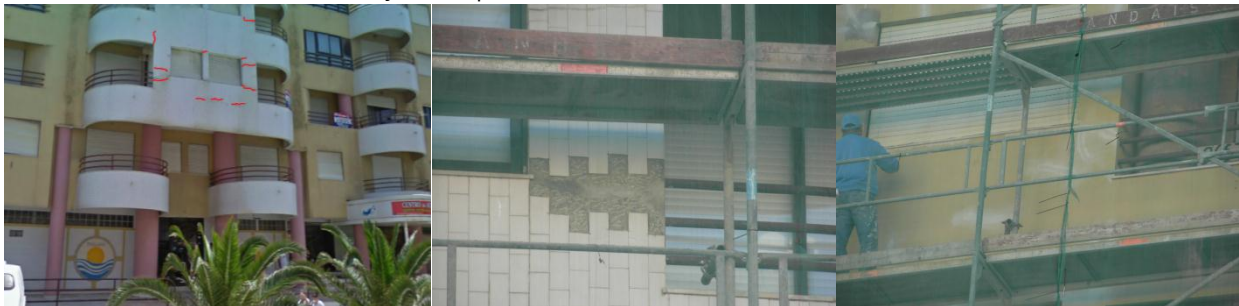
<p>Figura A22.2 – Fissuração</p> <p>Figura A22.3 – Substituição dos ladrilhos fissurados</p> <p>Figura A22.4 – Reparação da fachada</p>

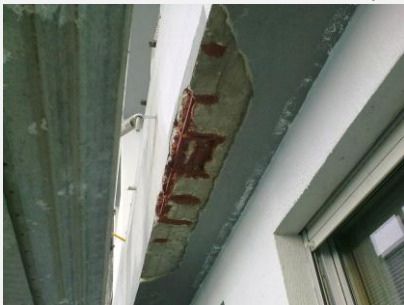
<p>Figura A24.3- Tratamento contra a corrosão das armaduras</p>

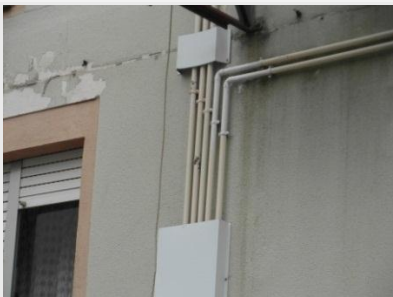
<p>Figura A25.14 – Tubagens pelo exterior</p>	<p>Má concepção do sistema de tubagem: Tubagem de drenagem de águas pluviais degradada e com extensão insuficiente, provocando escorrências</p> <p>Desajustamento face a exigências: Devido à colocação do sistema de isolamento pelo exterior, existe a impossibilidade das tubagens passarem no exterior, por forma a evitar perfurar o sistema.</p>

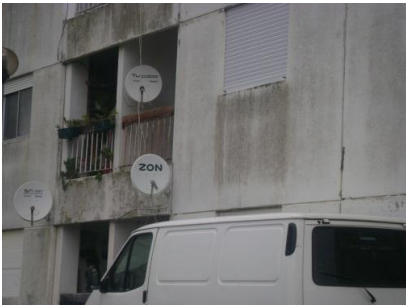
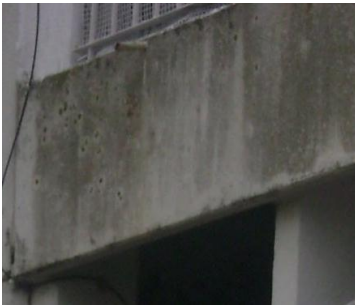
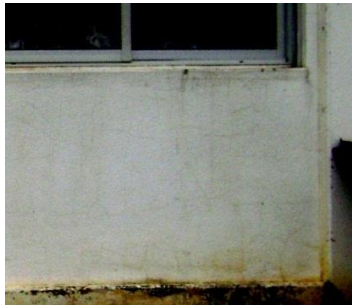
<p>Figura A26.5- Escorrências</p> <p>Figura A26.6 – Desenvolvimento de líquenes</p> <p>Figura A26.7 – Retracção originando fendilhação</p>

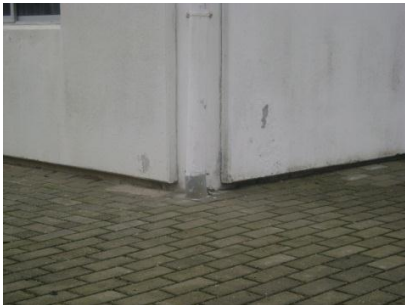
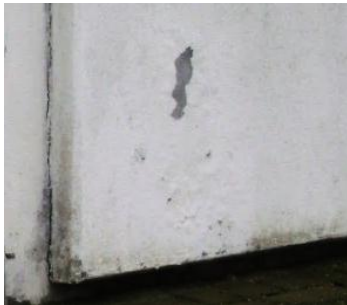
<p>Figura A26.8 – Eflorescências</p> <p>Figura A26.9 – Pormenor: Eflorescências</p>
